VEI Rapport: 2007/01

## RAPPORT OM VELT MED VOGNTOG PÅ RV 44 VED TENGS I EIGERSUND OG PÅ RV 44 VED SIREVÅG I HÅ 15. SEPTEMBER 2005

### SAMMENDRAG, KONKLUSJONER OG TILRÅDINGER

**UTDRAG FRA RAPPORT NR. 2007/1**

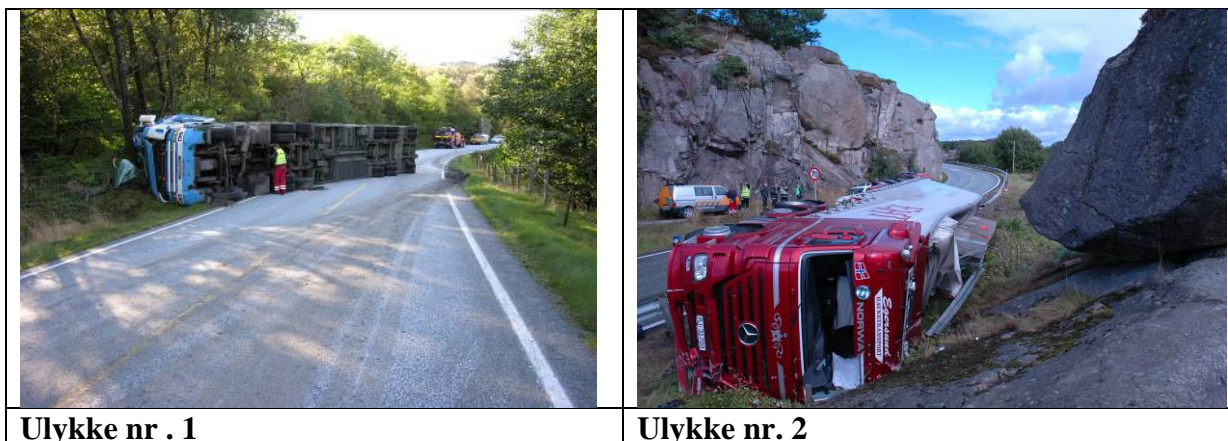
**Ulykke nr . 1****Ulykke nr. 2****SAMMENDRAG**

Vogntoget fra Høiland AS var ferdig lastet med tre betongelementer ca. kl. 0830 og startet transporten. Kl 1002 kjørte vogntoget inn i en svak, oversiktlig venstrekurve som gikk i svak stigning mot Tengs på Rv 44. Ved utgangen av venstrekurven veltet vogntoget mot høyre og ble liggende på siden, delvis i selve veibanen og med høyre front klemt mot et tre. Føreren ble sittende i føreriset med bilbeltet festet. Han ble ikke skadet og klatret selv ut av bilen.

Kl. 1005 kjørte neste vogntog fra EHT AS, også lastet med tre betongelementer, inn i en høyrekurve på Rv 44 ved Sirevåg. I denne kurven veltet vogntoget mot venstre og ble liggende på venstre side utenfor veibanen ved utgangen av kurven. Føreren falt delvis ut av førerhuset og omkom som følge av klemskader. Føreren brukte ikke bilbelte. Dette ulykkesstedet ligger 14,7 km vest for stedet hvor vogntoget fra Høiland AS veltet to minutter tidligere.

Resultatet av undersøkelsen viser at det var brudd i A-krakkene som ble benyttet på vogntoget til Høiland AS. Disse var ikke dimensjonert for å ta opp sidekrefter fra elementene som var lastet på vogntoget. I ulykken ved Sirevåg var det for høy hastighet i forhold til kritisk velte hastighet gjennom den aktuelle svingen.

A-krakkene som ble benyttet til transportene tilhørte Høiland AS. I ulykken ved Tengs knakk disse i nedre venstre innfestning til bunnbjelken. Det var ikke foretatt styrkeberegning av disse, og Høiland AS kunne ikke dokumentere hvilken belastning disse kunne utsettes for. Forskriftene setter ikke krav til periodisk inspeksjon av denne type lastsikringsutstyr (ikke fastmontert på kjøretøy).
