# Farlige og fejlagtige fodgængerfelter i Oslo

Seniorforsker Michael W. J. Sørensen, mis@toi.no, Transportøkonomisk institutt, Oslo

Transportøkonomisk institutt (TØI) har for Statens vegvesen Region øst foretaget inspektion af 85 fodgængerfelter på statsveje i Oslo med en hastighedsgrænse på 50 km/t.

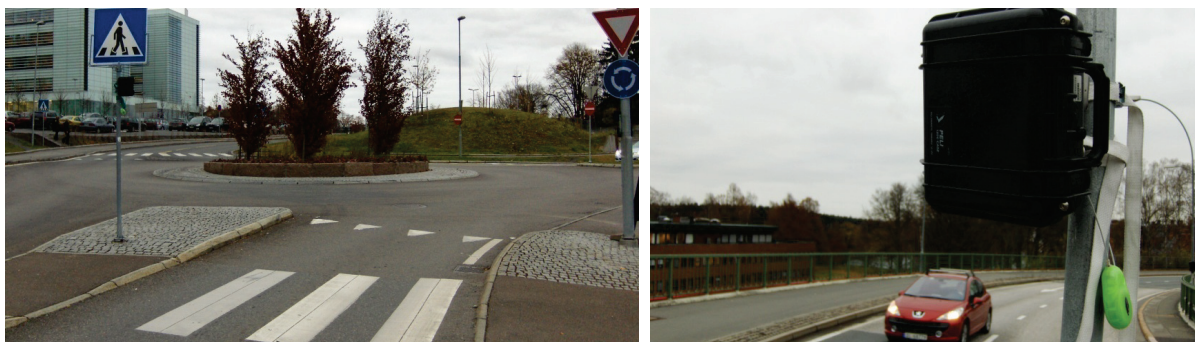
Figur 1. ICOMS TMS-SA mobil radarmåler. Foto: M. Sørensen.

Der er foretaget hastighedsmåling i hvert fodgængerfelt med ICONs radarmåler TMS-SA, som sættes op i en mast eller lignende tæt på feltet, se figur 1. Målingerne er foretaget for biler i eller tæt på selve fodgængerfeltet. På tosporede veje omfatter målingerne begge retninger. Målingerne er foretaget på hverdage i ca. 24 timer for hvert fodgængerfelt.

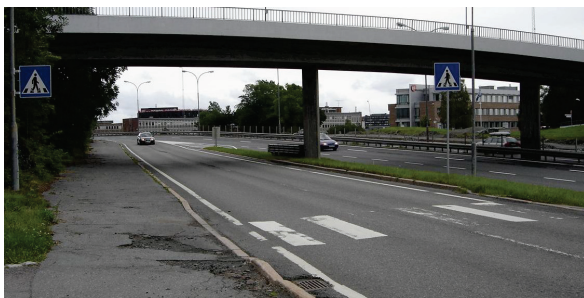
*Fodgængerfelt fra Ring 3 til Slemdalsveien. Der er mange bløde trafikanter (over 100 i makstimen), men kriterierne er ikke opfyldt ( $V85 = 68$  km/t), og der er høj risiko som følge af meget højt hastighedsniveau og to kørespor i samme retning. Anmærkninger til opmærkning og venteareal. Opgraderingen bør omfatte hastighedsdæpende tiltag og indsnævring.*

Figur 2 viser eksempler på to fodgængerfelter, som bør opgraderes. Blandt de 16 fodgængerfelter, som bør opgraderes, er der 12, som opfylder fodgængerfeltskriterierne, og fire som ikke gør. Problemet i disse fire fodgængerfelter er, at hastighedsniveauet er for højt. Der skal således anlægges hastighedsdæpende foranstaltninger i disse således, at bilernes hastighed reduceres. Hvis disse fodgængerfelter ikke bliver opgraderet, skal de fjernes. Det vurderes, at der er høj risiko i syv af fodgængerfelterne og middel risiko i ni. Der er mange anmærkninger til 14 af fodgængerfelterne. Opgraderingen består af følgende tiltag:

- I 13 fodgængerfelter bør opgraderingen omfatte ændring af udformning i form af typisk hastighedsdæpende foranstaltninger og/eller etablering af kortere krydsningsafstand
- I ni fodgængerfelter bør vejbelystningen sandsynligvis forbedres
- I syv fodgængerfelter bør skiltning forbedres
- I seks fodgængerfelter bør vejopmærkningen forbedres
- I fire fodgængerfelter bør der foretages forbedring af oversigtsforhold
- I tre fodgængerfelter bør ventearealet før og efter feltet udbedres.

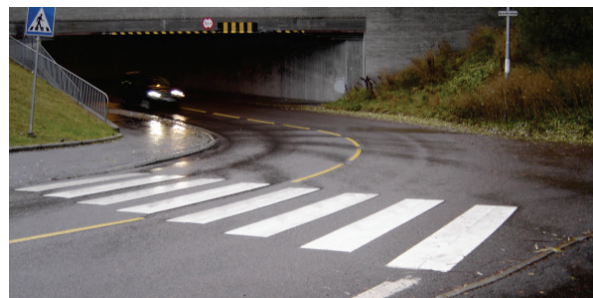
*Figur 2. Eksempler på to fodgængerfelter som bør opgraderes. Foto: M. Mosslemi.*

*Fodgængerfelt fra Ring 3 til Veslekroken. Kriterier er opfyldt (over 60 fodgængere i makstimen og  $V85 = 34$  km/t), men der er høj risiko i form af mange ulykker, lang krydsningsafstand og dårlig oversigtsforhold. Opgraderingen bør omfatte indsnævring, hastighedsdæpende tiltag, forvarslings, mere belystning og vurdering af om feltet kan flyttes.*

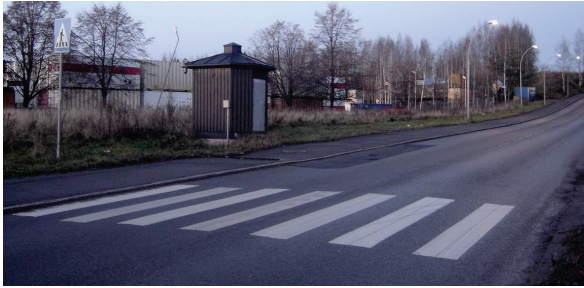
Fodgængerfelt på Alfasetveien. Kriterierne er ikke opfyldt (otte fodgængere i makstimen), og der er høj risiko som følge af højt hastighedsniveau (42 km/t), lastbilandel på 40 % og lang krydsningsafstand (8 m). Anmærkninger til udformning, placering og belysning.

Figur 3 viser eksempler på to fodgængerfelter, som bør fjernes. Blandt de 23 fodgængerfelter, som bør fjernes, ligger 20 på til- og frakørselsramper, hvoraf 16 kan karakteriseres som T-kryds. Alle fodgængerfelterne er vigepligtsreguleret.

Fodgængerfeltskriterierne er ikke opfyldt i 21 af felterne. De to resterende felter anbefales fjernet på grund af høj og middel risiko samt mange anmærkninger til udformningen. Det vurderes, at der er høj risiko i fire fodgængerfelter, middel risiko i 17 og lav risiko i to. For 14 fodgængerfelter er der mange anmærkninger.

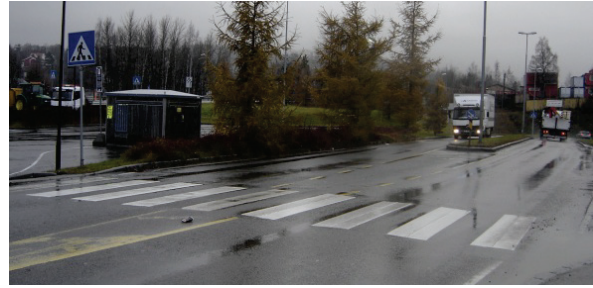
Figur 3. Eksempler på to fodgængerfelter som bør fjernes. Foto: M. Mosslemi.

Fodgængerfelt fra R163 i Grorud. Kriterierne er ikke opfyldt (under 20 fodgængere i makstimen og  $V85=45$  km/t), og middel risiko som følge af højt hastighedsniveau og lang krydsningsafstand (10 m).
