Klimaforandringer på veje og infrastruktur

Case: Sebbersundbroen – Erosionssikring af bro og dæmning.

v/ Henrik Jess Jensen, Aalborg Kommune

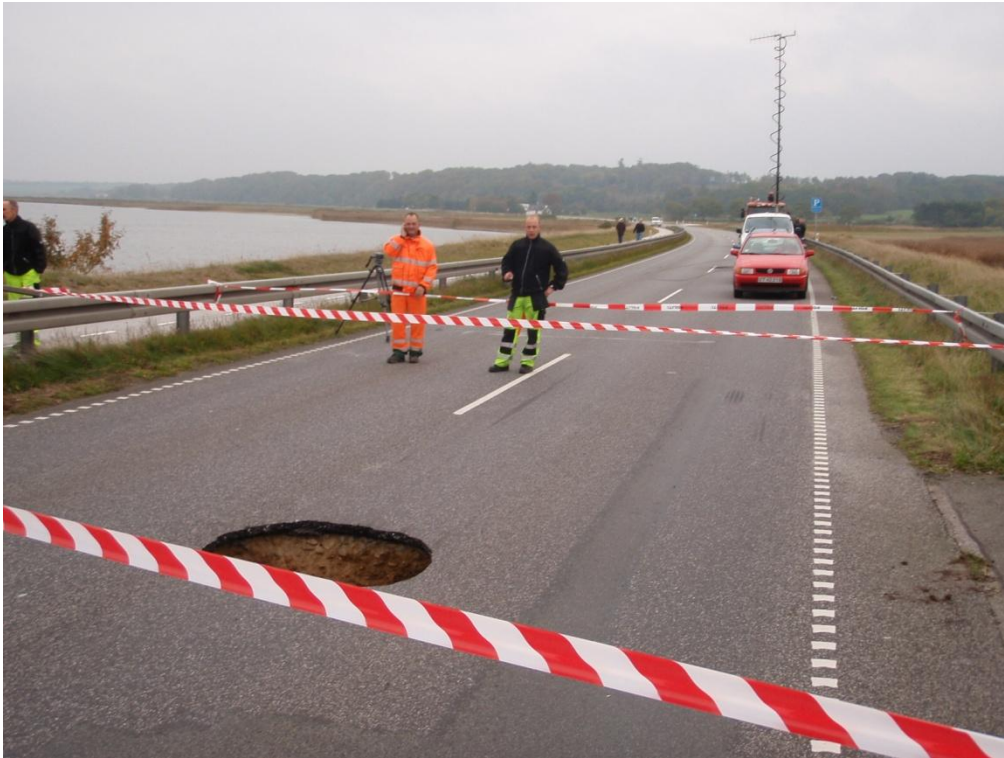
En oktoberdag i 2008 dukker et hul op i vejen.

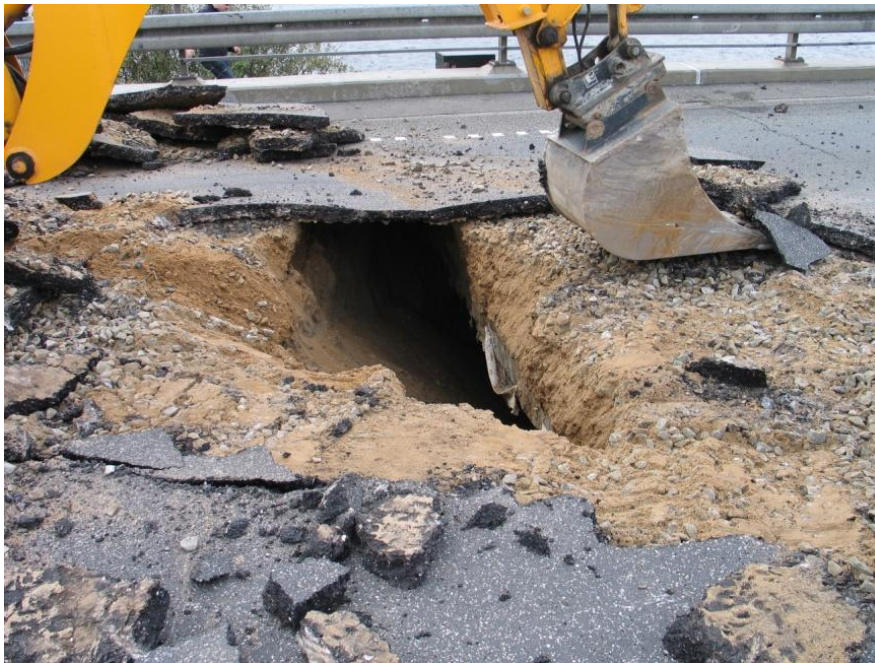
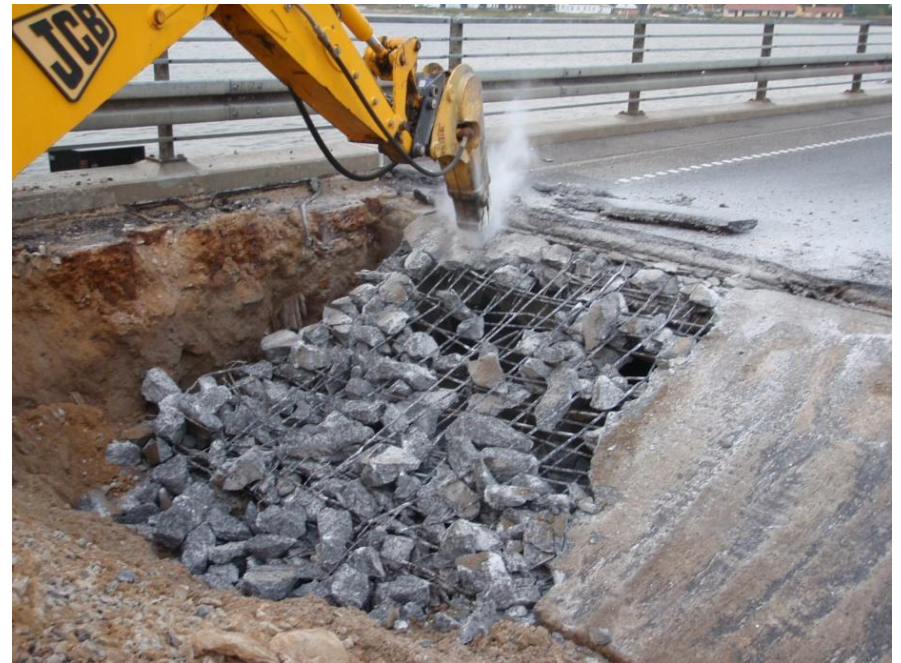
Grave- og nedbrydningsarbejdet igangsættes for undersøgelse af årsag.

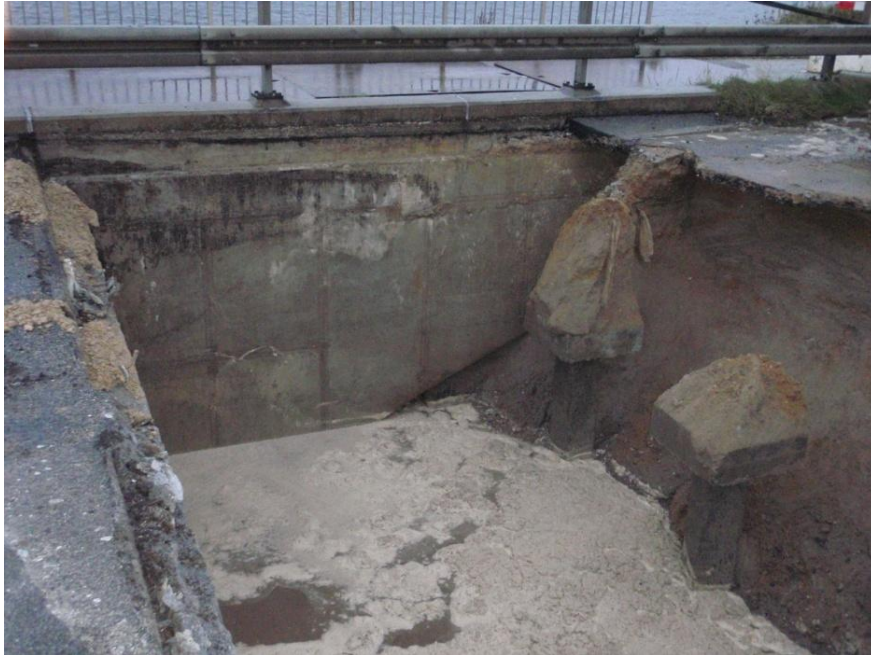
Midlertidig reparation gennemføres.

- Der gennemføres dykkerundersøgelse og pejling.
- Undersøgelsen viser et stort omfang af erosion.
- Tegninger af broen viser risiko under underminering af vej ved erosion.
