Trafiksikkerhed på broer og i tunneler

Erfaringer fra Storebælt og Øresund

Leif J. Vincentsen

A/S Storebælt og Øresundsbro Konsortiet

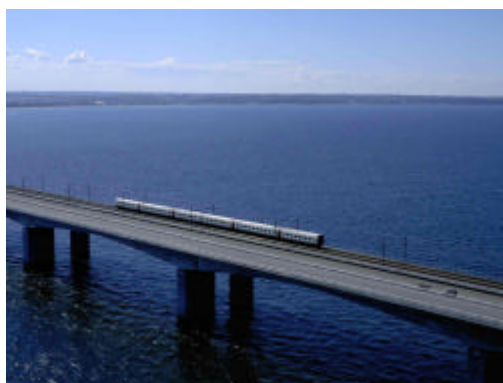
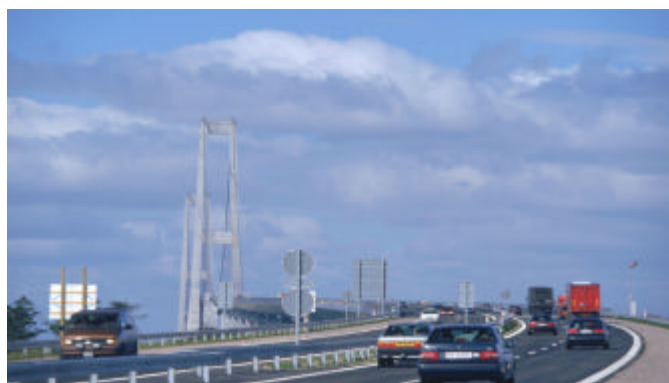
Ud af de 21 km motorvej (4-sporet med nødspor), som udgør Storebæltsforbindelsen, ligger de 2 x 7 km på broer over vand med større risiko for stærk sidevind end på land. Storebælts Vestbro opleves at have et turbulent vindklima ved tværvind forårsaget af den varierende dragerhøjde og et ikke-aerodynamisk tværprofil. Østbroen, hvis drager er udført i stål, har til gengæld et optimalt aerodynamisk tværprofil med et deraf følgende gunstigt vindklima på kørebanen bortset fra passagen forbi ankerblokke og pyloner, hvor disse konstruktioner giver en kortvarig lævirkning for vind på tværs.

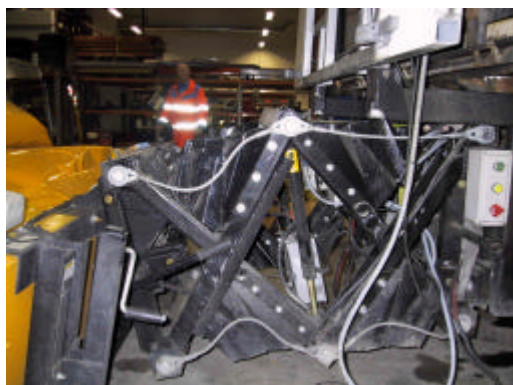
Princippet for afspærringer i forbindelse med D&V-aktiviteter på de to forbindelser er, at disse gøres så korte som muligt i udstrækning og tid, og at afspærringerne forekommer logiske og let forståelige for trafikanten. Ved afspærringer på broerne anvendes der normalt en såkaldt TMA-buffer (en energiabsorberende anordning, der sammen med normal skilteflade er fastkoblet til et tungt køretøj umiddelbart før arbejdssted) for at beskytte såvel trafikanten som de håndværkere, der arbejder bag disse.

Erfaringerne med disse buffere er gode, idet det to gange på Storebælt er sket, at TMA'en har reddet menneskeliv. Første gang d. 8. december 2001 hvor 2 personer i en varevogn med høj hastighed påkørte TMA'en på grund af uopmærksomhed, men slap uskadt fra påkørslen og senest den 8. april 2002 kl. 23.25 hvor en kølevogn med ca. 90 km/t kørte ind i TMA'en, efter at chaufføren var faldet i søvn bag rattet. Selvom førerhuset på kølevognen blev revet af, kunne chaufføren uskadt, men chokeret kravle ud efter en brat opvågning.
