# **Dybdeanalyser af uheld med cyklister og fodgængere.**

**Inger Marie Bernhoft**  
**Rådet for Trafiksikkerhedsforskning**  
**Ermelundsvej 101, 2820 Gentofte**

Et af delprojekterne under det EU finansierede projekt ”ADONIS - Analysis and Development Of New Insight into Substitution of short car trips by cycling and walking”, hvis hovedformål er at få flere til at cykle og gå på korte ture i byer, bestod i en kvalitativ analyse af uheldsfaktorer i personskadeuheld med cykel-bil samt fodgænger-bil.

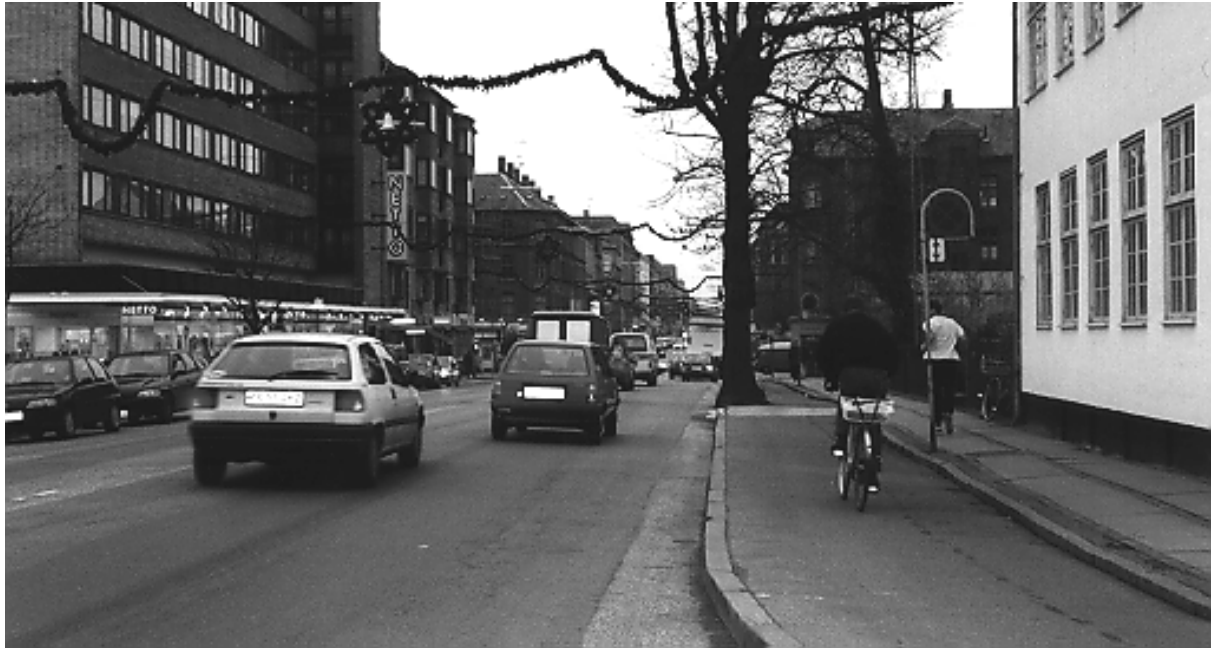
### 1. Venstresvingende cyklist ind foran ligeudkørende bil.

Alle cyklister i disse uheld skulle have været opmærksomme på bilerne. Men i nogle af uheldene burde bilisterne have bemærket, at andre biler i kørebanen til højre for dem var standset, og overvejet hvorfor, hvilket efterfølgende viste sig at være i den hensigt at lade en cyklist passere. Denne uventede manøvre, der af en venlig bilist var ment som en hjælp for cyklisten, var medvirkende til at uheldet skete.

Billedet herover er fra København og illustrerer, at en cyklist på cykelstien skal til at svinge til venstre.

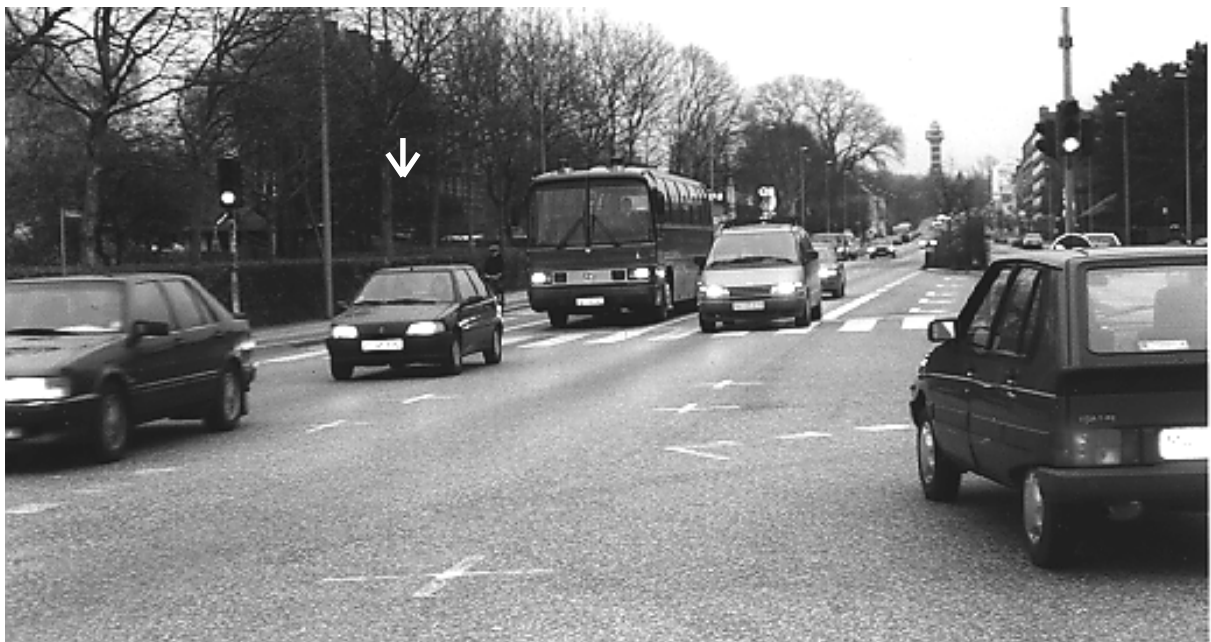
### 2. Venstresvingende bil ind foran modkørende cyklist.

Alle bilister i disse uheld havde vanskeligt ved at se de cyklisterne, der kom imod dem. Cyklisterne var enten skjult af andre biler - kørende eller parkerede, eller var vanskelige at opdage, fordi de kørte i skyggen eller havde mørkt tøj på. Desuden kørte nogle af cyklisterne uventet hurtigt og bilisterne fejlbedømte afstanden til dem.

Alle cyklister var imidlertid opmærksomme på bilerne, og de kunne selv have afværget uheldene ved at afvente svingende bilers manøvre.

Billedet nederst på foregående side er fra København og illustrerer bilistens vanskeligheder med at se en modkørende cyklist.

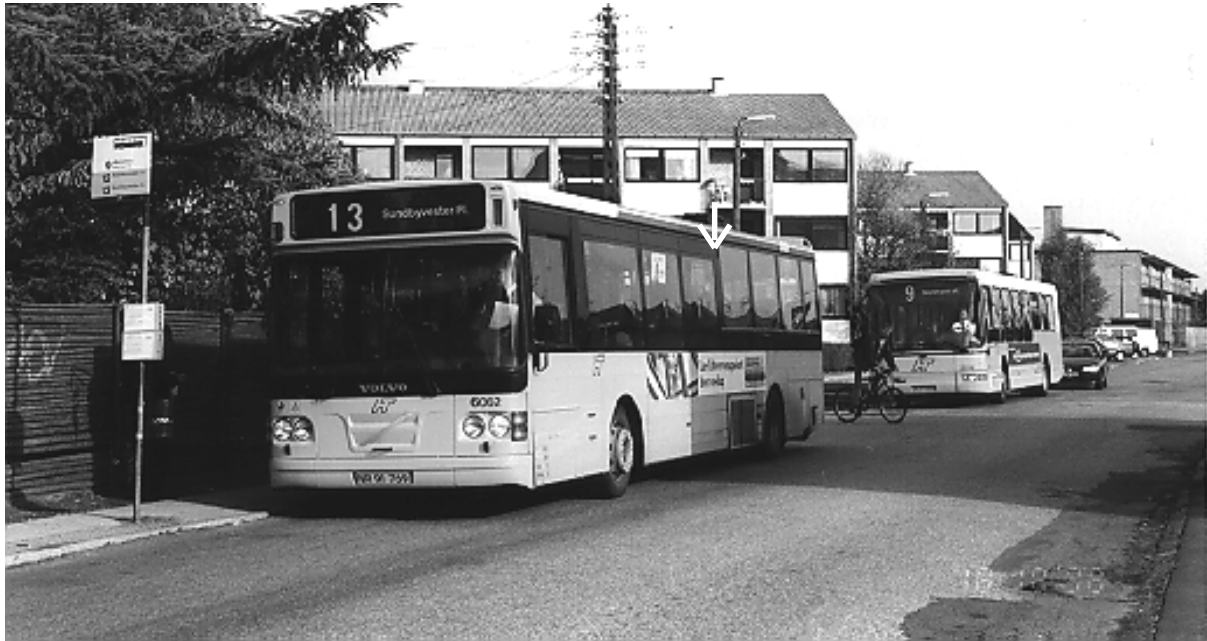
### 3. Uheld med cykel og bil i kryds uden svingning.

Analysen viste, at de fleste cyklister enten kørte over for rødt eller ikke orienterede sig tilstrækkeligt i forbindelse med vigepligt, en enkelt af disse kørte endog mod ensretningen. Flere af bilisterne, der var i deres ret til at krydse, men alligevel beklagede det skete, nævnte, at det havde været umuligt at se cyklisterne i tide pga. forskellige forhold: en holdende bus, kørende eller parkerede biler samt cyklistens manglende lygter og mørke tøj.

Billedet herover er fra København og illustrerer, at en cyklist uventet dukker op fra venstre bag en holdende bus.

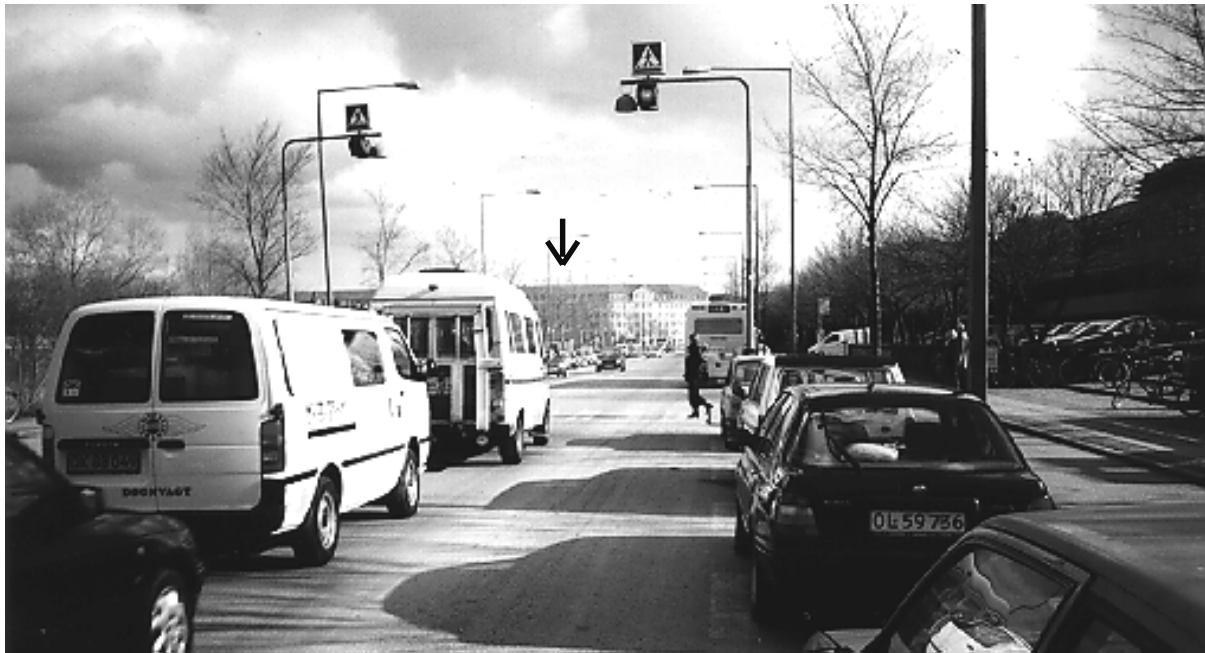
### 4. Uheld med fodgænger fra højre, der træder ud foran bil.

I nogle af uheldene trådte fodgængererne ud foran bilen uden at se sig for, mens det i andre tilfælde var bilisten, der ikke var opmærksom på en fodgænger, der f.eks. krydsede vejen i et fodgængerfelt. Som en tredje faktor i disse uheld sås, at fodgængere krydsede vejen, selv om de var klar over, at en bil var på vej, men regnede med at den ville standse.

Billedet på næste side er fra København og illustrerer et uheld, hvor fodgængererne troede at bilen ville standse, og derfor begyndte at krydse vejen.
